# 東神楽町洪水ハザードマップ

東神楽町浸水想定区域鳥瞰図

浸水想定区域の指定の前提となる降雨

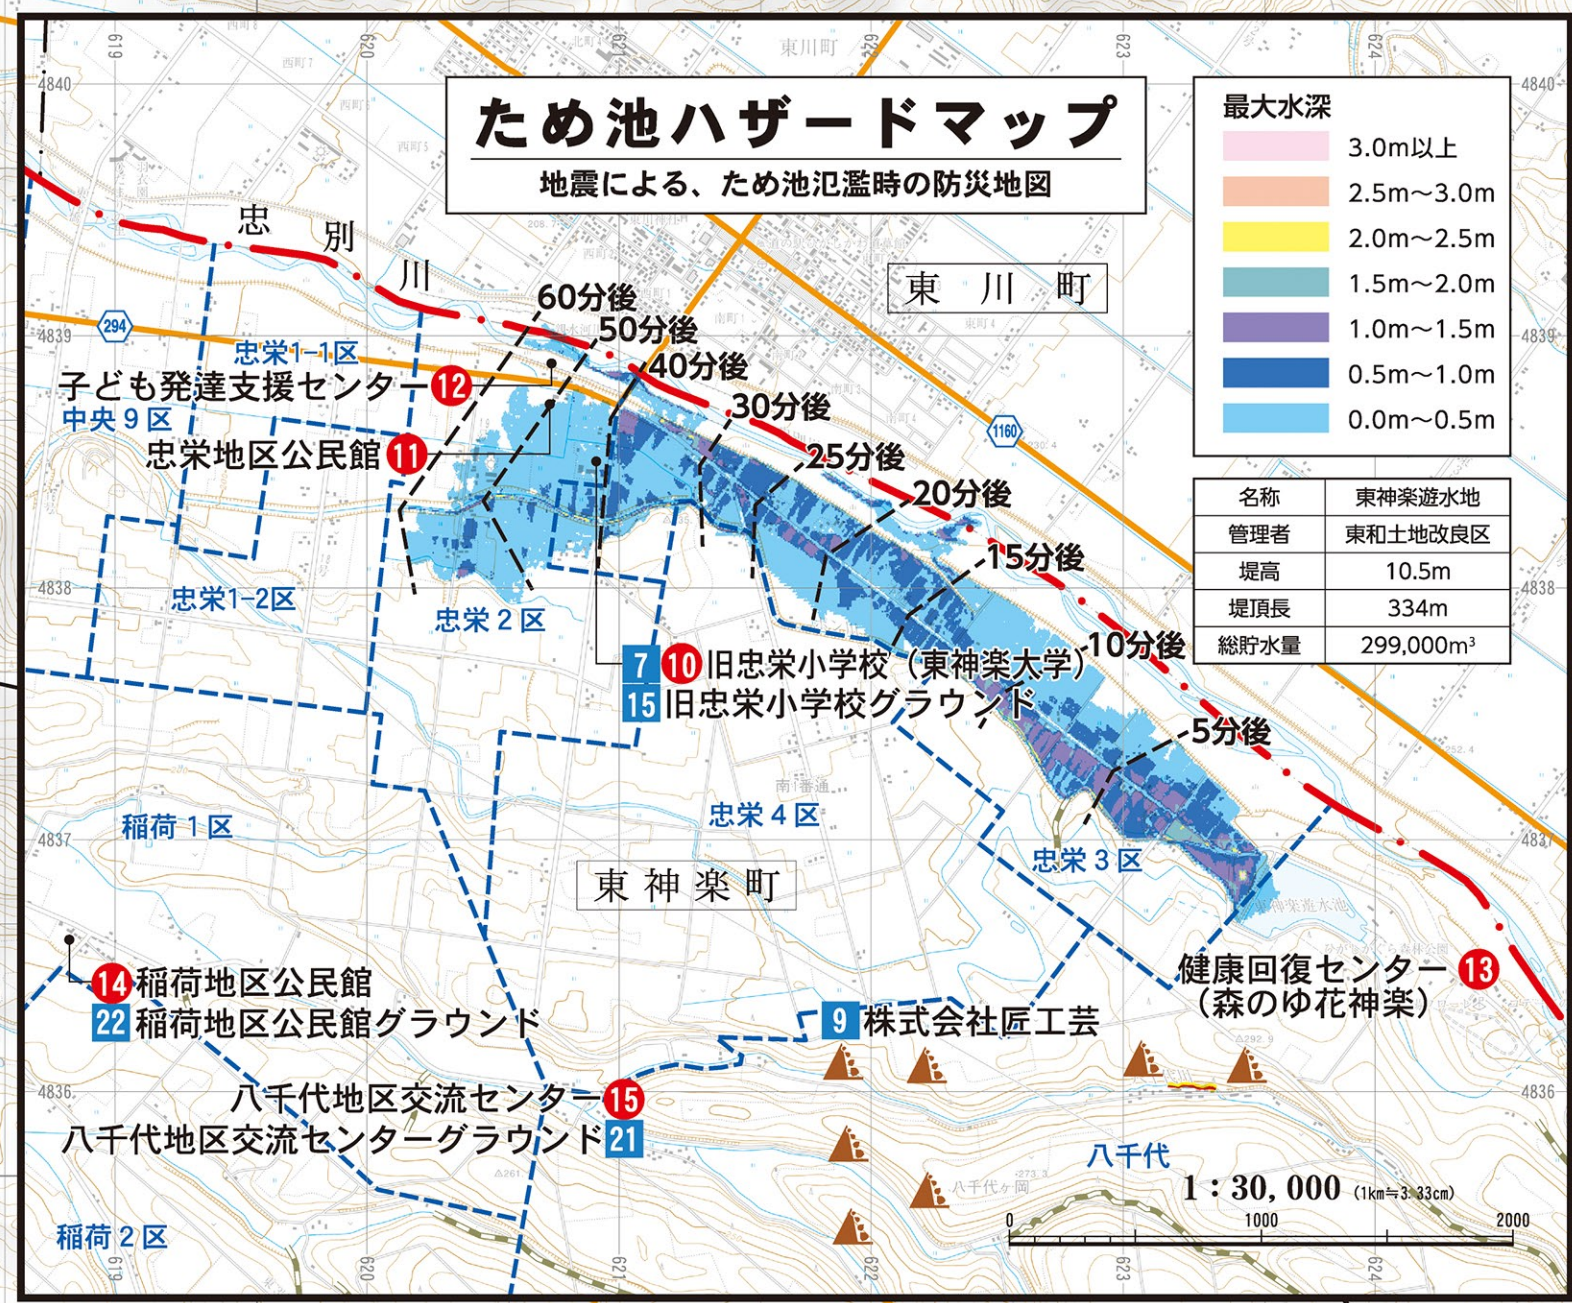
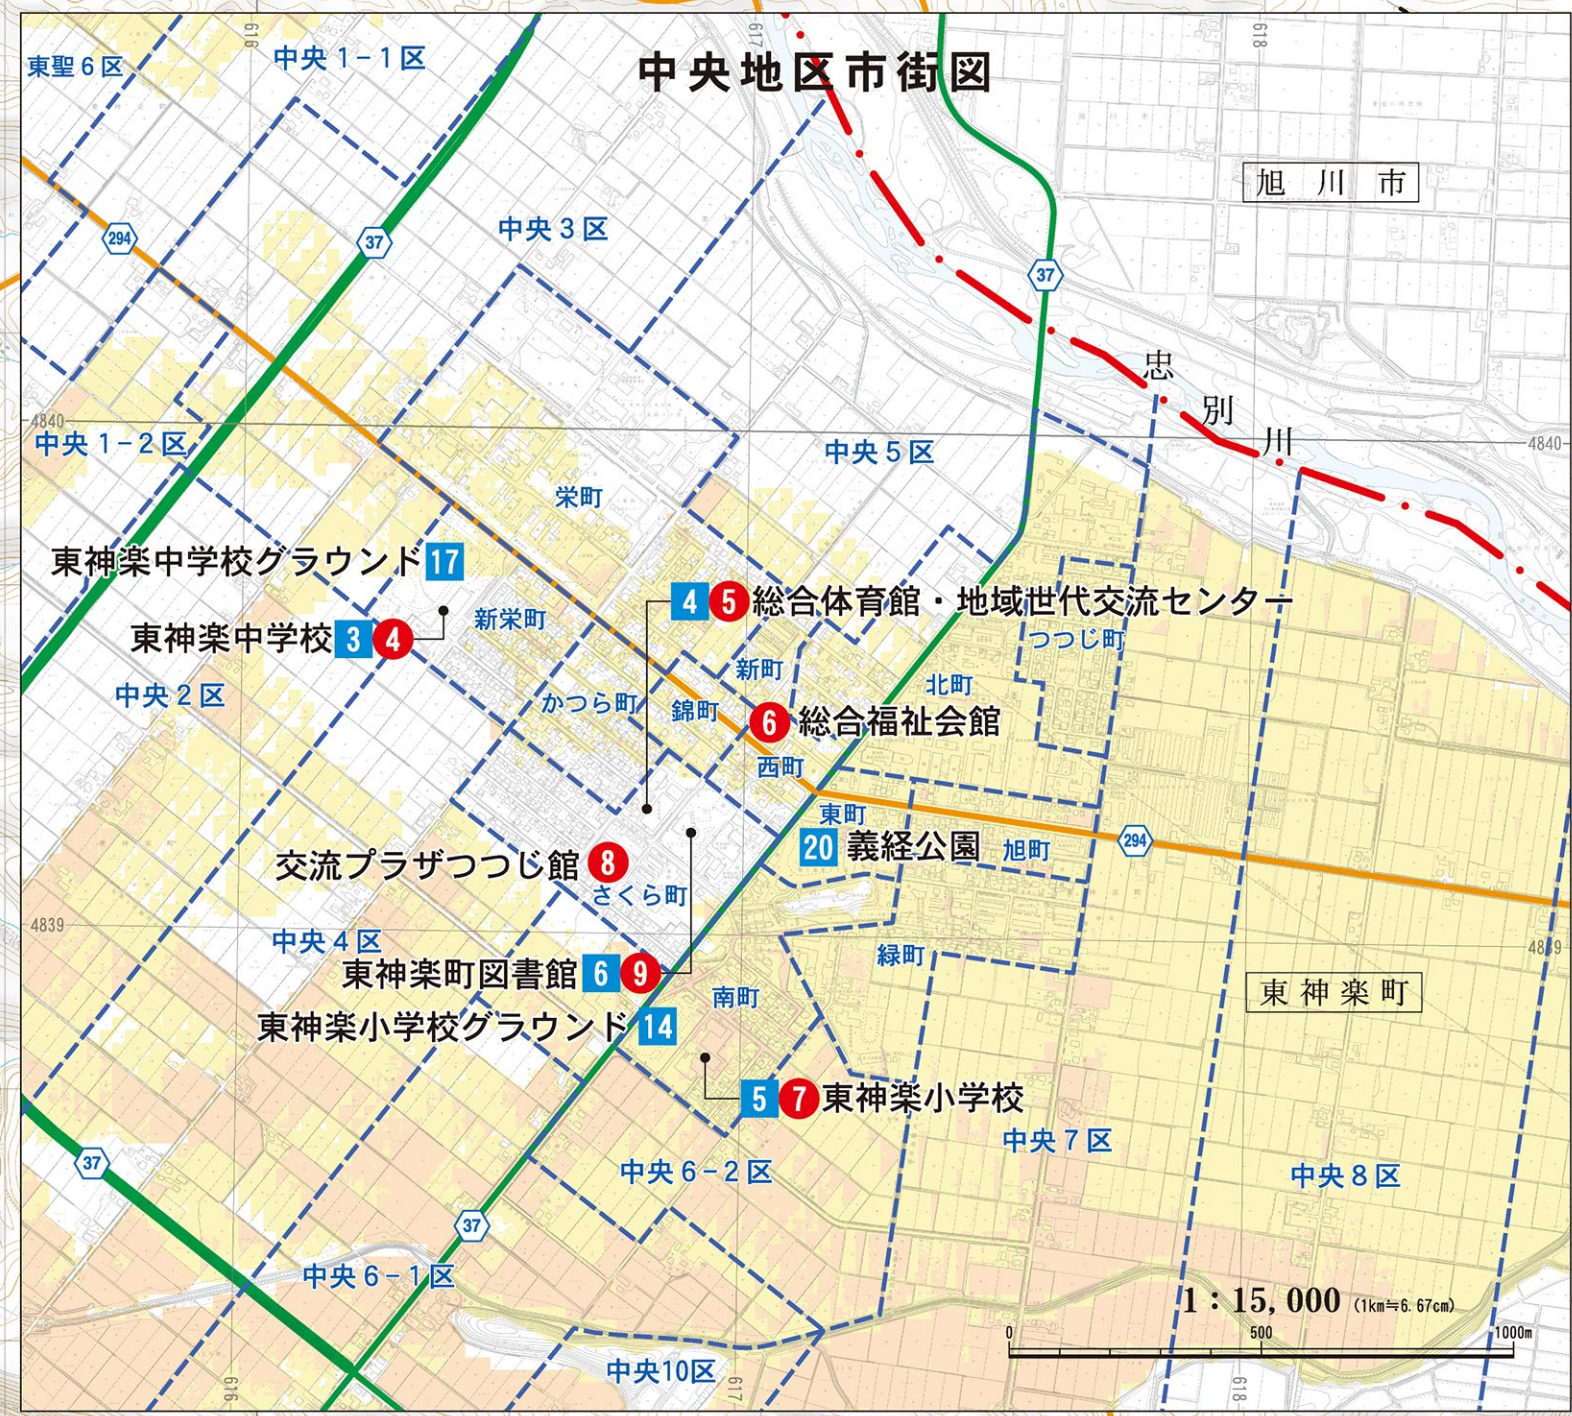
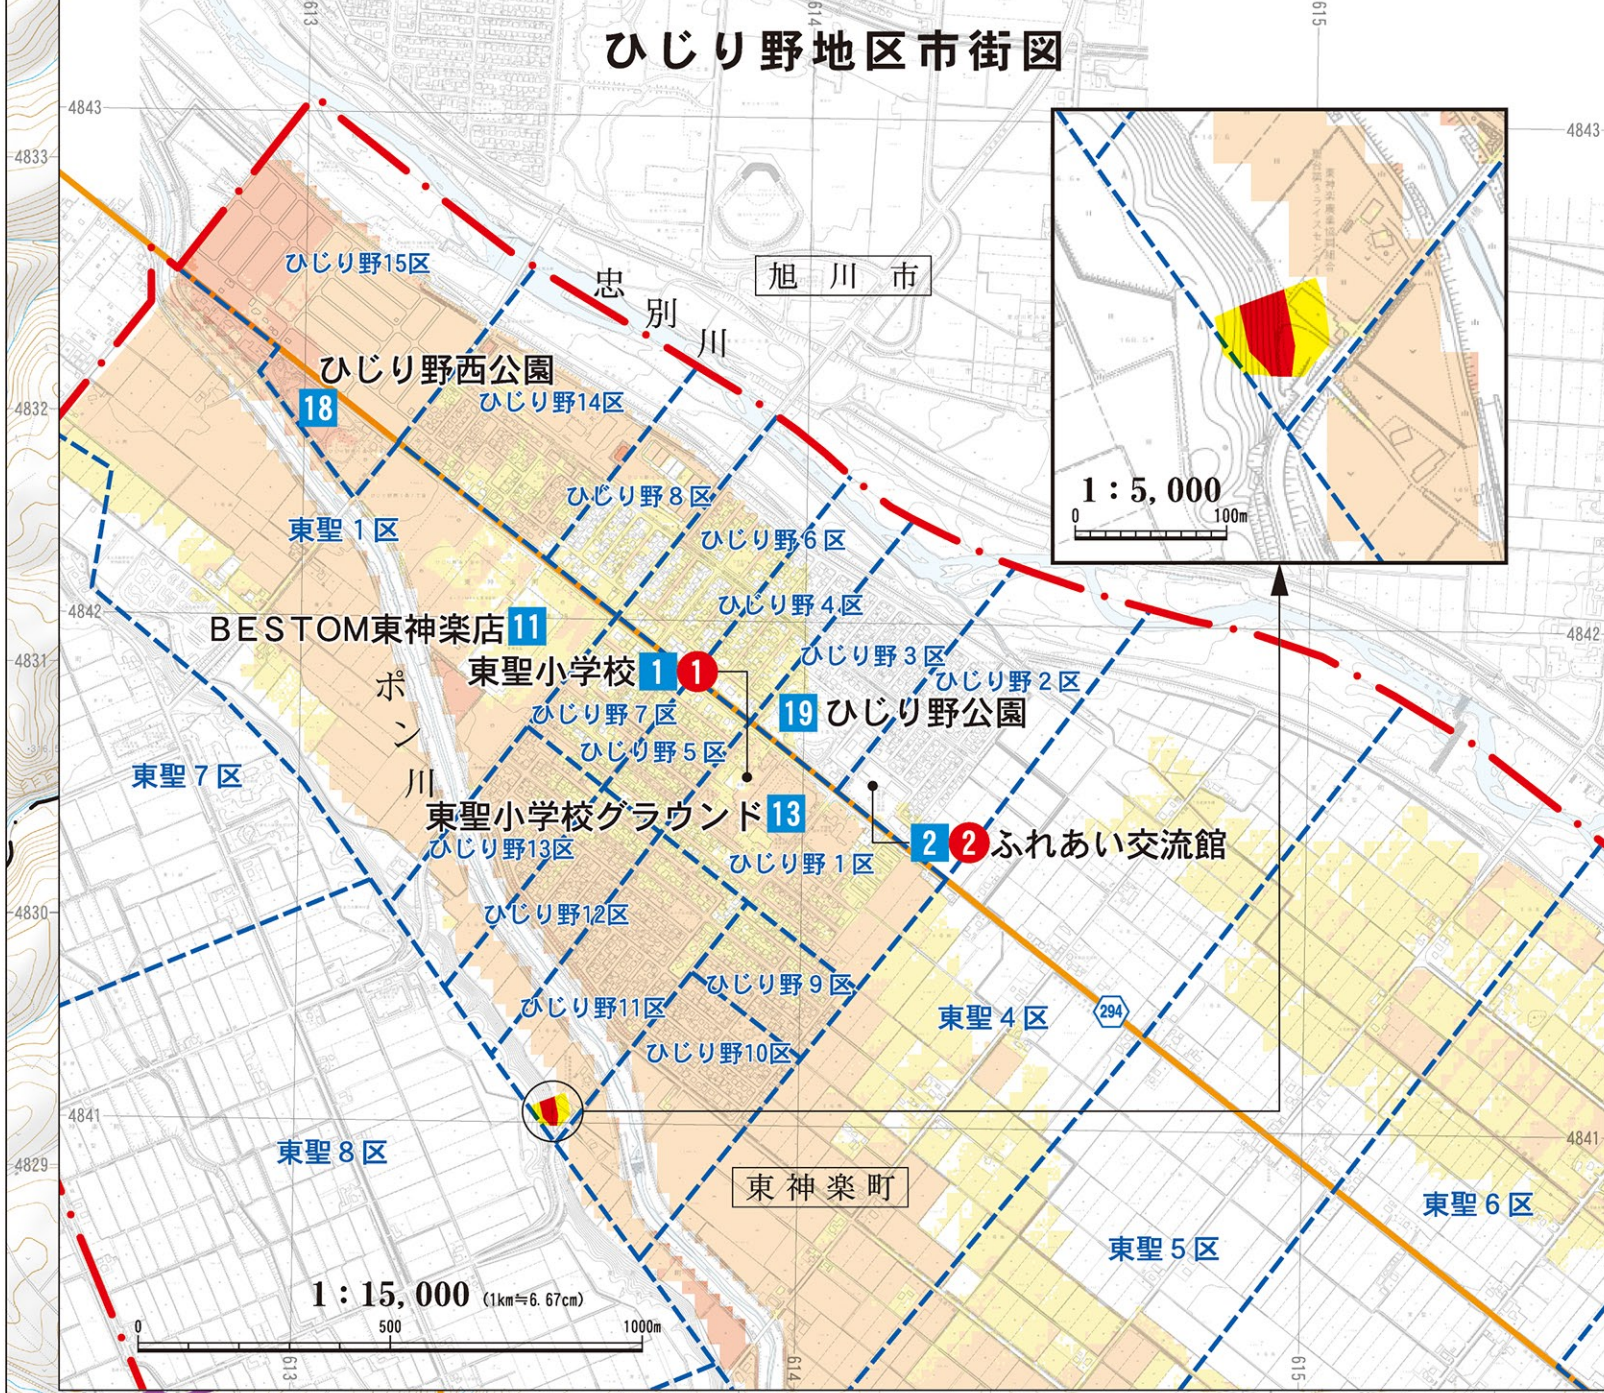
- ・石狩川水系忠別川  
忠別川流域の72時間総雨量457mm
- ・石狩川水系ボン川  
ボン川流域の24時間総雨量527.9mm

このハザードマップは、忠別川・ボン川・八千代川・稲荷川・志比内川・辺別川が大雨により増水し、はん濫した場合の浸水予想結果に基づいて、浸水の範囲とその程度ならびに各地区の避難所などを示したものです。浸水想定区域以外においても浸水が発生する場合や、想定される水深が実際の浸水深と異なる場合があります。北海道地図株式会社 旭川支店 電話: 0166-63-9311
